# 掘り起こし調査等における 高濃度PCB廃棄物等の発見事例

令和3年3月

環境省 環境再生・資源循環局 廃棄物規制課  
ポリ塩化ビフェニル廃棄物処理推進室

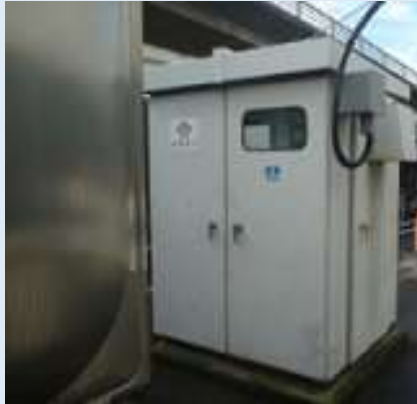
| No. | 発見経緯 | 写真 |
|---|---|---|
| 3 | <p>JESCO未登録台帳を基に現地調査を行ったところ、物流倉庫にてコンデンサー2台が保管されているのを発見した。その場所は以前、生コン工場であり、倒産により<b>工場は解体されたが、キュービクルは残存し、内部にコンデンサーが保管されたまま、物流会社が引き継いだものであった。</b></p> | <p>工場が解体された後も保管されていたコンデンサー</p> <p>工場解体後も残されたキュービクル</p> |

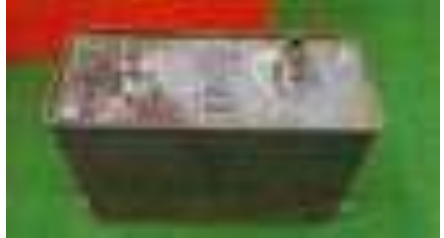
| No. | 発見経緯 | 写真 |
|---|---|---|
| 2 | <p>変圧器・コンデンサーの掘り起こし調査対象事業場に立ち入り調査を行った際、<b>高効率交流アーク溶接機</b>が発見された。内部を確認したところ、高濃度PCB含有コンデンサーが内蔵されていた。</p> | <p>発見された<br/>高効率交流アーク溶接機</p> <p>内蔵されていた<br/>コンデンサー</p> |

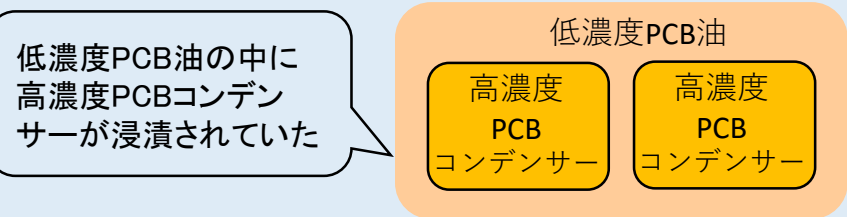
| No. | 発見経緯 | 写真や図 |
|---|---|---|
| 1 | <p>廃業予定の接骨院より、廃棄物の処分方法について相談があった為、現地を訪問したところ、<b>診療所の奥に高濃度PCB含有コンデンサーが内蔵されたレントゲン電源装置</b>を発見した。分析の結果レントゲン電源装置内の油は、低濃度PCB廃棄物であった。</p> | <p>レントゲン電源装置内のイメージ図</p> |

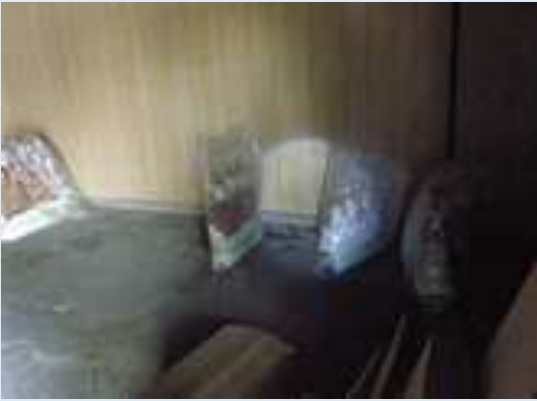
| No. | 発見経緯 | 写真 |
|---|---|---|
| 1 | <p>倉庫を解体していた建設業者が高濃度PCB含有<b>コンデンサー</b>を発見した。建設業者が自治体へ問い合わせた事により発覚した。</p> | <p>解体中の倉庫からコンデンサーを発見した</p> |

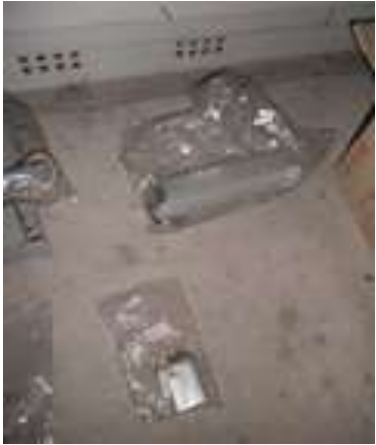
| No. | 発見経緯 | 写真 |
|---|---|---|
| 2 | <p>解体工事にあたっては、自治体職員が必ず現場パトロールを実施しているが、その<b>解体現場パトロール中にビニール袋に入った安定器</b>を発見した。</p> | <p>解体工事現場をパトロール</p> <p>ビニール袋に入った安定器を発見した</p> |
