計画的処理完了期限後に発見された 継続保管事例

令和3年3月

環境省 環境再生・資源循環局 廃棄物規制課
ポリ塩化ビフェニル廃棄物処理推進室

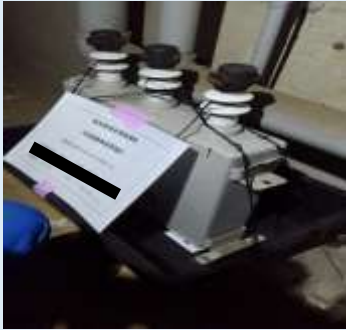
<p>発見されたコンデンサー</p>
3	<p>確実な品番確認がされないまま、「高濃度PCB含有なし」と判断し、電気保安法人の管理システムへ登録していた。本部の指示により管理システムデータの総ざらいを実施したところ、使用中のキュービクルから高圧コンデンサーを発見した。</p>

<p>発見されたコンデンサー</p>

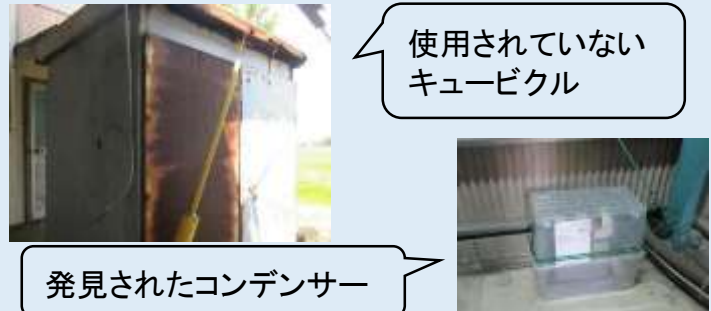
事例の概要	写真
4	<p>事業者が発電機の処分を電気保安法人へ依頼したところ、発電機がある建屋裏手の使用していないキュービクルから高濃度PCB含有変圧器・コンデンサーを発見。電気保安法人の担当は2～3年ごとに異動があり、使用していないキュービクルの存在が引き継がれていなかった。</p>

- 掘り起こし調査では電気主任技術者、保管事業者に隅々までよく確認していただくこと、立入調査では自治体職員が隅々まで見て回ることが重要。
- 空き家については別途調査をしておく効果的。

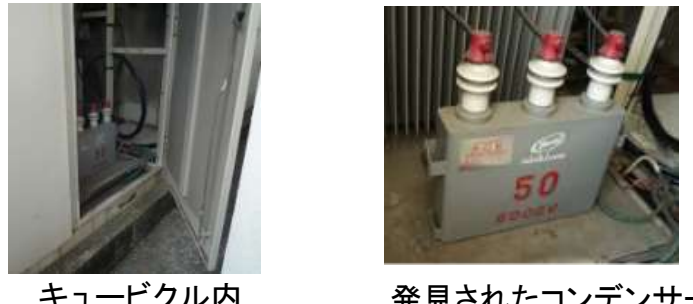
5	<p>事業者はコンデンサーの保守管理について、保安管理業者に委託していたが、前任者の知識不足により、使用中の高濃度PCB含有コンデンサーは廃棄する必要が無いと考えていた。後任となった担当者が年次点検を実施した時に発見された。</p>

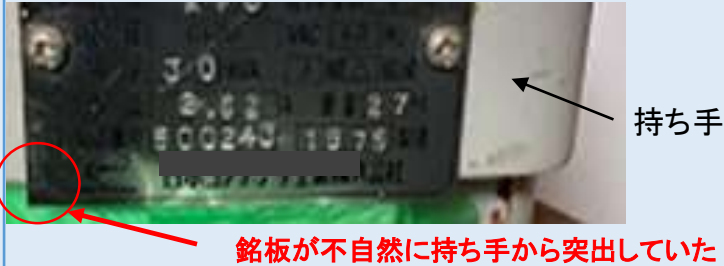
事例の概要	写真
1	銘板には●●社1975年製と記載があり、高濃度PCBは不使用と判断。微量PCB混入疑いの年代であったため濃度分析をしたところ高濃度PCB含有コンデンサーと判明。●●社へ問い合わせたところ、「銘板には仕様書上有り得ない『形式』『重量』が刻まれているため銘板張り替えの可能性が極めて高い。」との回答があった。

竣工年やキュービクル設置年によらず、銘板が不自然な場合(大きさが違ったり、銘板に加工跡がある等)は念のため濃度分析を行うことが有効。
